Rodzaje i przyczyny uszkodzeń szkła

Autorzy tekstu: Daniel Giaquinto i Franz-Jörg Dall

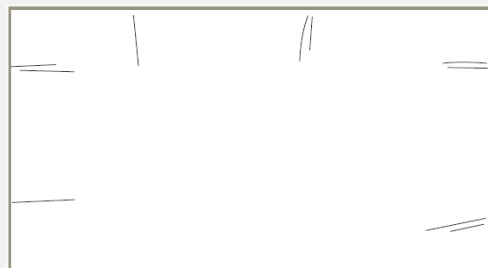
Zarysowania podczas montażu listew przyszybowych

Typowe zadrapania, które powstają podczas wbijania listwy przyszybowej, jeśli szyba nie jest odpowiednio zabezpieczona. Zadrapania tego typu zwykle kończą się tuż nad listwą przyszybową i biegną zgodnie z kierunkiem uderzeń młotka.

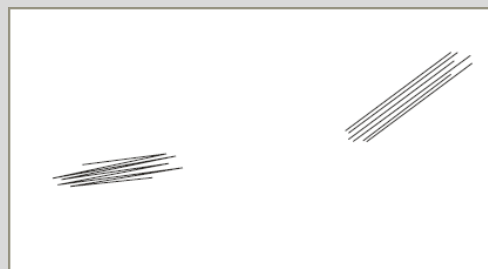
Zastosowanie skrobaków do szkła

Podczas używania skrobaków do czyszczenia powierzchni szyby należy zachować szczególną ostrożność. Jeśli skrobak jest uszkodzony lub jeśli szyba nie jest dokładnie oczyszczona, tak że pod niego dostają się odrobiny piasku, powstają na powierzchni szyby skupione grupy drobnych zadrapań.

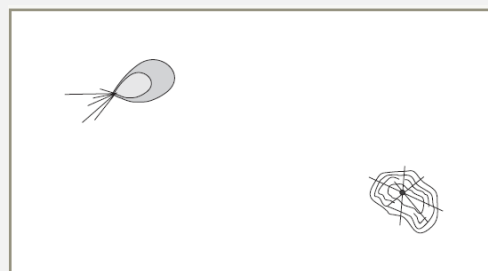
Odpryski po uderzeniach mechanicznych

Stożkowate uszkodzenia powierzchni szyby przypominające w swojej formie muszelki, które mogą powstać w wyniku uderzenia niewielkich kamieni, np. podczas transportu. W zależności od kąta uderzenia są okrągłe (uderzenie pod kątem prostym) lub owalne (uderzenie ukośne).

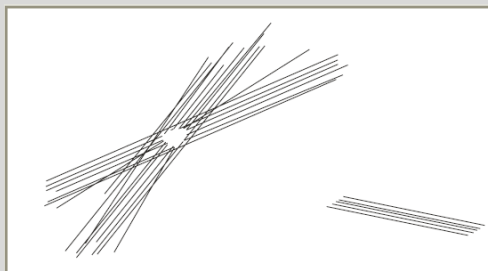
Zarysowania po czyszczeniu

Uszkodzenie powierzchni szkła podczas usuwania brudu za pomocą wełny stalowej do czyszczenia szkła lub podobnych materiałów czyszczących. Tego typu zadrapania powstają zgodnie z kierunkiem czyszczenia, zaś z reguły w środku widoczna staje się odkryta, pusta powierzchnia szkła.

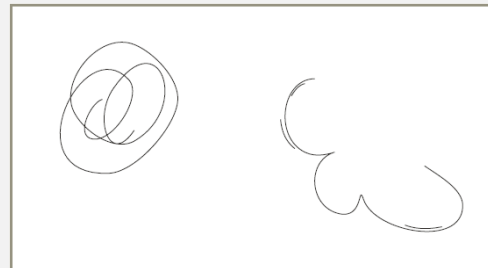
Zadrapania spowodowane wycieraniem

Tego typu uszkodzenia powstają gdy podczas czyszczenia zostaje zatarta świeża, jeszcze nieutwardzona zaprawa lub tym podobny materiał na powierzchni szyby. Kierunek wycierania jest wyraźnie rozpoznawalny.

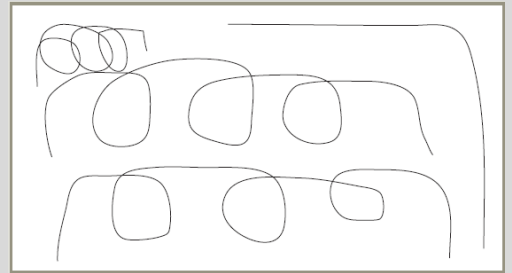
Zarysowania powierzchni po czyszczeniu

Jeśli powierzchnia szyby jest czyszczona zbyt małą ilością wody i / lub zabrudzoną szmatką, pojawiają się długie linie zadrapań na szkle, zgodne z kierunkiem czyszczenia.

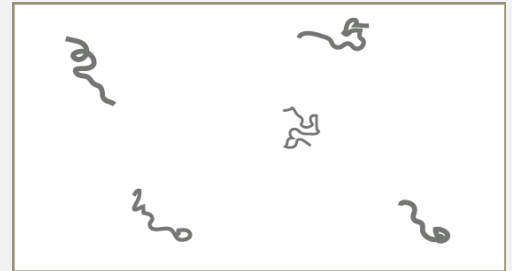
Przetarcia na powierzchni

Wszelkiego rodzaju wibracje lub gwałtowne ruchy mogą powodować tarcia na powierzchniach szyb podczas transportu, jeśli te nie zostały uprzednio wystarczająco oddzielone przekładkami dystansowymi. Wówczas niewielkie ziarna piasku i / lub małe kamienie dostają się pomiędzy powierzchnie szyb w konsekwencji powodując powstawanie szerokich śladów otarć.

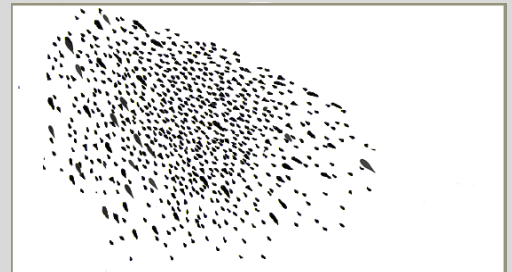
Używanie szlifierki kątovej flexa

Praca szlifierki kątovej w pobliżu szyby może spowodować charakterystyczne uszkodzenie powierzchni szkła na skutek latających iskier. Kierunek padania iskier na szybę jest wyraźnie rozpoznawalny. Spalone cząsteczki metalu wtopione w powierzchnię szyby mogą z czasem zacząć korodować i wykazywać ślady rdzy. Również mogą powstawać uszkodzenia w kształcie muszelek czy niewielkie zadrapania.

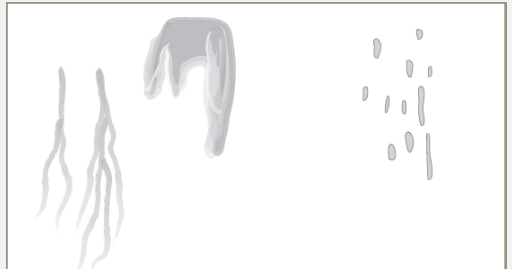
Powstawanie ługu oddziałującego na powierzchnię szyby

Długotrwałe działanie na zmianę wilgoci a następnie osuszanie powierzchni szyby lub jej degradacja spowodowana przez zawarte w cemencie związki alkaliczne (tzn. posiadające silne właściwości zasadowe), na przykład dostające się na szybę z muru znajdującego się powyżej, prowadzi do ługowania szkła, czyli wymywania jej składników. Efektem tego zjawiska jest powstawanie na powierzchni szyby charakterystycznych matowych plam w kształcie łez lub padających kropli deszczu.

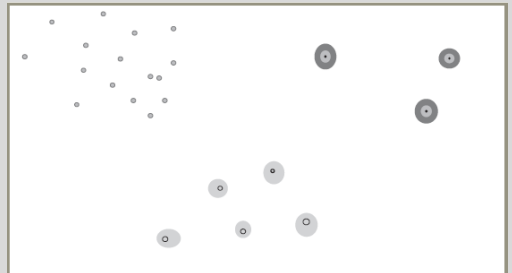
Punktowe utlenianie miękkiej powłoki

Punktowe utlenianie powłoki niskoemisyjnej nałożonej na tafłę szkła może wystąpić w wyniku działania drobnych zanieczyszczeń, które zostały naniesione na powierzchnię szkła powlekanego (np. w trakcie produkcji szyby zespolonej). Z biegiem czasu, utlenianie na powierzchni może rozprzestrzeniać się na większy obszar tworząc widoczne plamy wewnątrz termoizolacyjnej szyby zespolonej.

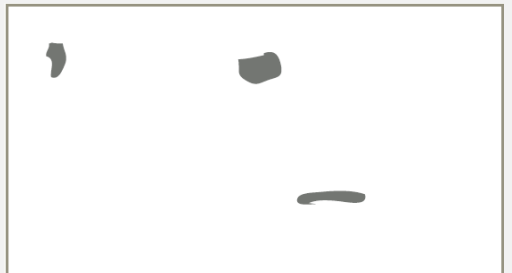
Korozja punktowa

Substancje kwasowe lub alkaliczne, jak zaprawy murarskie czy materiały uszczelniające w trakcie twardnienia, pozostawione przez dłuższy czas na szkle mogą spowodować punktowe uszkodzenia. Nie mają one określonego kształtu i są matowe.

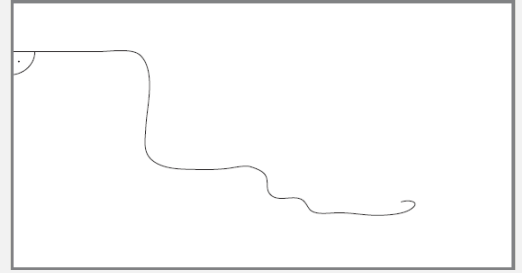
Standardowe pęknięcie termiczne

Ich przyczyny są m.in., następujące: zbyt głębokie osadzenie oszklenia w profilu ramy czy folie naklejane na szkło. Szczególnie narażone są też szyby zespolone składowane na stojakach typu A poddane bezpośredniemu działaniu promieniowania słonecznego, czy też szyby w harmonijkowych systemach składanych lub drzwiach przesuwanych składających się ze szkła niehartowanego. W pozycji otwartej działają one na siebie poprzez wzajemne nagrzewanie powietrza pomiędzy nimi. Rozchodzące się pęknięcia wynikają ze wzajemnie nakładających się na siebie zintegrowanych naprężeń mechanicznych.

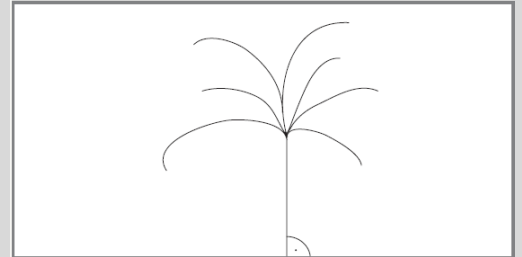
Pęknięcia termiczne w kształcie wachlarza

Powstają, np. gdy od strony pomieszczenia szyba jest częściowo zasłonięta i równocześnie poddana intensywnemu działaniu promieniowania słonecznego. Inną przyczyną jest np. nagrzewnica z nadmuchem ciepłego powietrza ustawiona zbyt blisko szyby.

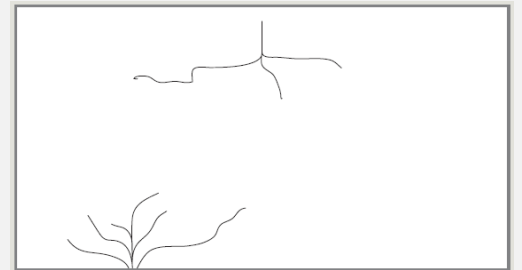
Pęknięcia termiczne w obszarze krawędzi szyby

W tym przypadku kąt pęknięcia początkowego, jak też i kąty dalszych pęknięć rozchodzą się pod kątem prostym w stosunku do powierzchni szyby. W momencie gdy pęknięcie dociera do granicy ciepłej i zimnej strefy, po przejściu bezpośrednio ponad listwą dociskową, dochodzi do jego podziału na kilka oddzielnych pęknięć (wyraźnie widoczne linie Wallnera). Tworzenie się haczykowatych zakończeń rys jest rzadkie. Inną cechą tego typu pęknięcia są odpryski w kształcie muszelek, które często występują w obszarze gdzie następuje pierwsza zmiana kierunku rozchodzenia się pęknięcia. Przyczyny: przeszklenie głęboko wpuszczone w ramę profilu, częściowe zacienienie szyby od strony pomieszczenia wystawionej na intensywne działanie promieni słonecznych względnie naklejki na szybie.

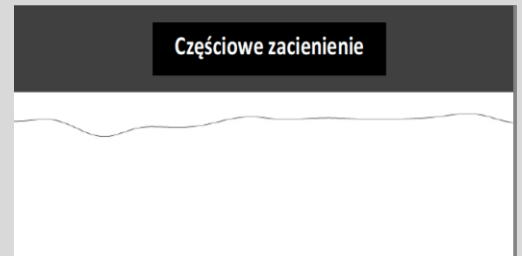
Pęknięcia termiczne od krawędzi do krawędzi typ A

W przypadku tego pęknięcia, kąty pęknięcia wejściowego (początkowego) jak też pęknięcia przechodzącego przez szybę są prostokątne. Pęknięcie przebiega wzdłuż granicy ciepłej i zimnej strefy, bez większych zmian kierunków. Odpryski pojawiają się rzadko, zaś linie Wallnera są możliwe.

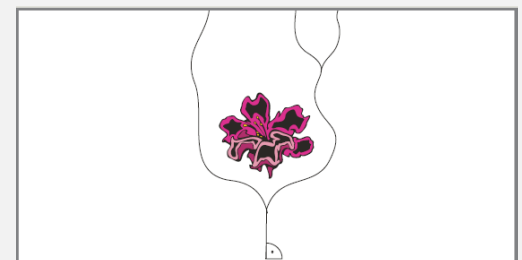
Pęknięcia termiczne od krawędzi do krawędzi typ B

Kąt pęknięcia (rysy) wejściowej oraz rozchodzących się dalej pęknięć są również prostopadłe, jednak bardziej wyraźne są zmiany kierunku rozchodzenia się pęknięć na granicy strefy ciepłej i zimnej oraz możliwy jest podział pęknięcia. Linie Wallnera i odpryski w kształcie muszelek na powierzchni są często widoczne.

Przyczynami tego typu pęknięć są, na przykład, tylko częściowo zasłonięta roleta bądź żaluzja, powstawanie strefy cienia w wyniku wystającego okapu dachu względnie inne możliwe ciemne powierzchnie, jak naklejki, folie i tym podobne elementy na szybach.

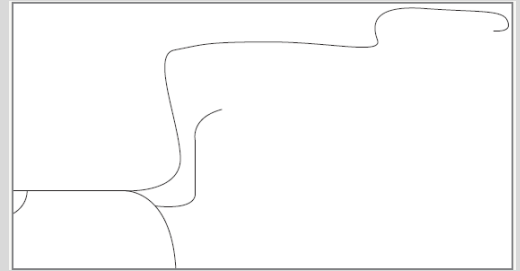
Silne pęknięcia termiczne

W tym rodzaju pęknięć zarówno pęknięcie (rysa) początkowa, jak też pęknięcia rozchodzące się dalej przebiegają pod kątem prostym. Jeśli pęknięcie wchodzące (początkowe) jest na granicy strefy ciepłej i zimnej, dzieli się na kilka rys (wyraźnie widoczne linie Wallnera), które są mocno rozgałęzione i przebiegają prostoliniowo. Tworzenie się haczykowatego zakończenia rysy występuje rzadko.

Inną cechą charakterystyczną są odpryski w kształcie muszelek, które często występują w strefie zmiany kierunku pęknięcia. Powodem powstawania tego typu pęknięć są silne efekty termiczne w bezpośrednim sąsiedztwie szyby (np. nadmuch gorącego powietrza), składane (harmonijkowe) lub przesuwne drzwi ze szkła niehartowanego, w których skrzydła przesuwają się jedno za drugie tworząc dodatkowe obszary nagrzewającego się powietrza a także częściowe zacinienie szyby od strony pomieszczenia wystawionej na intensywne działanie promieni słonecznych względnie naklejki na szybie z foliami silnie absorbującymi promieniowanie słoneczne.

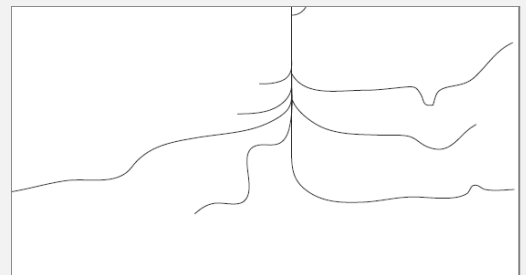
Bardzo silne pęknięcia termiczne

W tym rodzaju pęknięć zarówno pęknięcie (rysa) początkowa, jak też rozchodzące się dalej przebiegają pod kątem prostym. Jeśli pęknięcie wchodzące (początkowe) jest na granicy strefy ciepłej i zimnej, dzieli się na kilka rys (wyraźnie widoczne linie Wallnera), które są mocno rozgałęzione i przebiegają prostoliniowo. Tworzenie się haczykowatego zakończenia rysy występuje rzadko.

Cechą szczególną mogą być odpryski w kształcie muszelek, które często pojawiają się w obszarze pierwszej zmiany kierunku rozchodzenia się pęknięcia. Przyczyny: źródło ciepła znajdujące się zbyt blisko szyby np. nadmuch gorącego powietrza w bezpośrednim sąsiedztwie tafli szklanej bez jej wcześniejszego zabezpieczenia, częściowo zacięzione przesuwne lub harmonijkowe drzwi ze szkła niehartowanego, względnie znajdujące zbyt blisko szyby grzejniki.

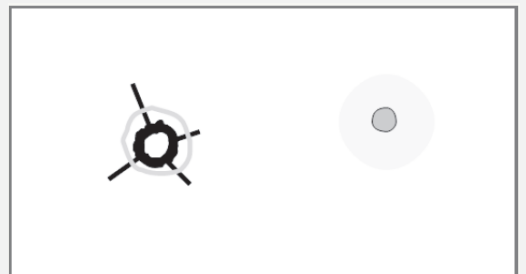
Otwór po przejściu kuli z broni palnej w szkłe monolitycznym

W przypadku strzału w kierunku pojedynczej tafli szkła float, po stronie strzału powstaje mały otwór wlotowy, po stronie wylotowej otwór ma znacznie większe wymiary. Kiedy kule padają z dużą energią kinetyczną w szkło powstaje otwór w kształcie stromego stożka z ostrymi krawędziami. Niższa energia kinetyczna powoduje powstanie otworu w kształcie bardziej płaskiego stożka z nieregularnymi krawędziami.

Na obrzeżach otworu są możliwe poprzeczne pęknięcia, które jednak występują dość rzadko.

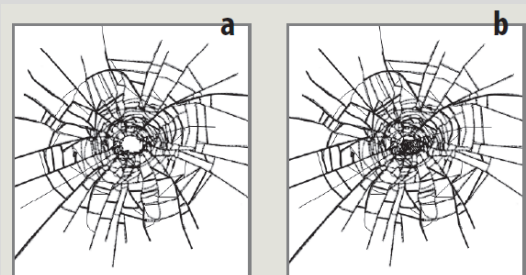
Otwór po kuli w szkłe laminowanym VSG

Podczas ostrzału szkła laminowanego VSG (szkło/folia/szkło) pocisk przenika wszystkie warstwy szkła lub zostaje zatrzymany. W zależności od tych przypadków, siatka spękań różni się.

Przestrzelenie (a): Jeżeli kula przechodzi przez szkło VSG na wylot, powstaje rozległa siatka spękań. Wokół otworu wejściowego znajdują się pokruszone kawałki szkła.

Brak przestrzelenia (b): Jeżeli kula zostaje zatrzymana przez tafelę szkła, w centrum wejścia pocisku znajdują się resztki pocisku, jak również pokruszone kawałki szkła. Wokół miejsca uderzenia powstaje siatka spękań.

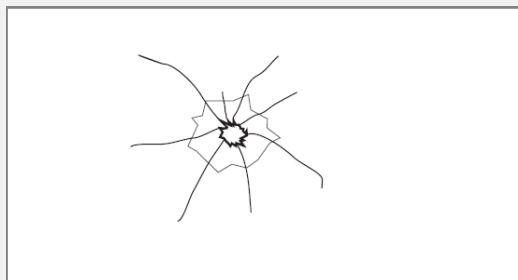
Strzał z procy w niehartowane szkło monolityczne

W wyniku strzału z procy w tafelę ze szkła float powstają w niej okrągłe lub owalne otwory o nieregularnych poszarpanych brzegach. Najczęściej występuje też mała siatka spękań.

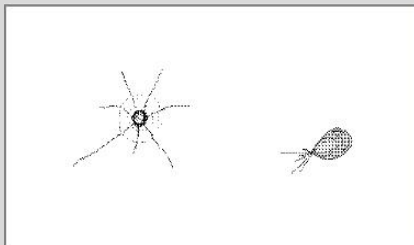
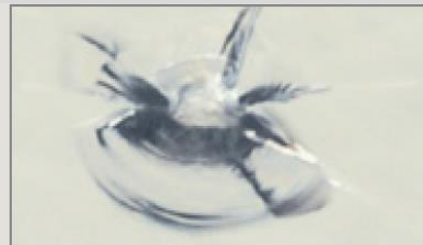
Strzał z procy w szybę VSG

W wyniku strzału z procy w szkło VSG nie powstają otwory przelotowe, ponieważ kamienie mają zbyt niską energię kinetyczną, żeby przebić się przez szkło laminowane. Powstaje nieregularne pęknięcie stożkowe oraz odpryski małych kawałków szkła. Najczęściej tafelę szkła znajdująca się od strony nie ostrzelanej, za folią, pozostaje nieuszkodzona.

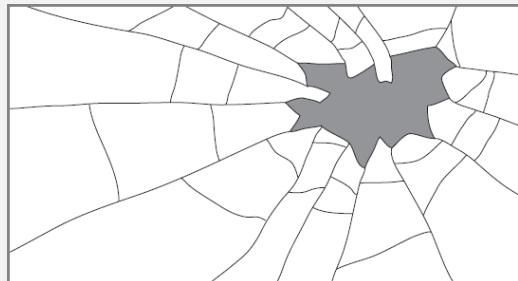
Atak kamieniem w niehartowane szkło monolityczne

Siatki spękań powstające w wyniku rzutu w tafelę szklaną kostką brukową lub cegłą, jak również podczas próby przebicia za pomocą ciężkich przedmiotów są podobne. Wokół centrum uderzenia powstaje nieregularnie postrzępiony otwór, od którego rozprzestrzenia się gruba sieć pęknięć.

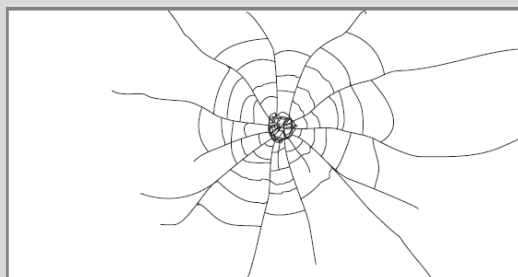
Atak kamieniem w szybie VSG

Jeśli atak na szkło laminowane następuje za pomocą kostki brukowej lub cegły, wokół miejsca uderzenia tworzy się siatka spękań. Z centrum uderzenia rozchodzą się często pęknięcia idące aż po krawędzie szyby. Porównywalna siatka spękań powstaje także podczas ataku za pomocą ciężkich przedmiotów lub przez uderzenie młotkiem.

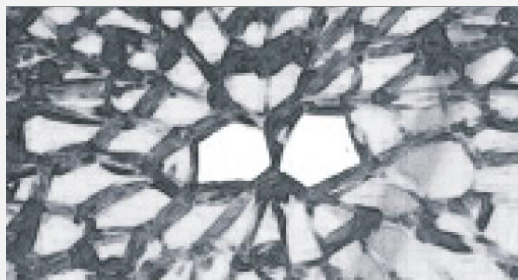
Pęknięcie szyby ESG pod wpływem wtrąceń siarczku niklu

W tym rodzaju zniszczenia szkła, które jest często nazywane „spontanicznym” pękaniem szkła hartowanego ESG lub siatką spękań w „kształcie motyla”, szkło pęka nie w wyniku oddziaływań zewnętrznych, ale przyczyna leży wewnątrz samego szkła. Podczas produkcji szkła float może dochodzić do zanieczyszczenia jego struktury niewielkimi cząsteczkami siarczku niklu (NiS). Wtapiają się one w szkło i nie są widoczne gołym okiem. W trakcie procesu hartowania, podczas którego szkło podgrzewane jest do temperatury ok. 630°C, a następnie gwałtownie schładzane, wówczas podczas nagłej zmiany temperatury w trakcie gwałtownego chłodzenia cząsteczka NiS zostaje zamrożona w strukturze szkła. W procesie hartowania cząsteczka siarczku niklu zawarta w tafli szkła może teoretycznie zmienić swoją objętość nawet o 4%, co w późniejszym etapie powoduje wytworzenie dodatkowych naprężeń w szkłe i w ekstremalnym przypadku do pęknięcia szkła. Pęknięcia spowodowane przez NiS rozpoznaje się po występowaniu w miejscu wtrącenia, czyli w centrum wystąpienia spękań, kawałków szkła o charakterystycznym kształcie – podobnym do skrzydeł motyla, co jest widoczne, jeśli tylko szkło hartowane nie rozsypie się na drobne, oddzielne kawałki. Aby wykluczyć spękania powodowane przez występowanie siarczku niklu w szkłe hartowanym ESG przeprowadza się tzw. Heat Soak Test (zgodnie z normą EN 14179). Jest to dodatkowa obróbka termiczna szkła hartowanego (wygrzewanie), której celem jest wyeliminowanie przypadkowych samoczynnych pęknięć szyb. Generalnie siarczki niklu jest jednak bardzo rzadko przyczyną pęknięcia szkła.

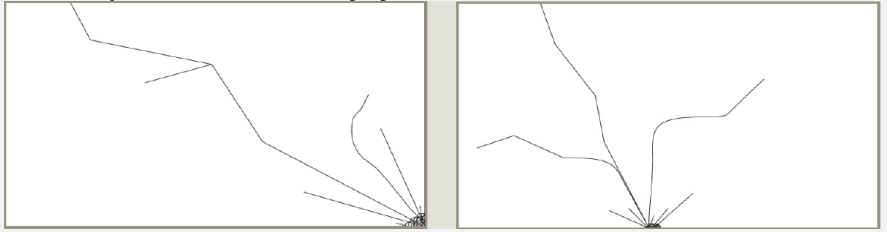
Pęknięcia spowodowane uderzeniami w krawędź lub narożnik szyby

Niewłaściwe obchodzenie się ze szkłem, np. umieszczenie tafli szkła bezpośrednio bez uprzedniego zabezpieczenia na betonie, kamieniu lub metalu często prowadzi do uszkodzenia krawędzi szkła, a nawet do jego pęknięcia. To samo ryzyko dotyczy uderzenia krawędzi szkła przez metalową część lub obracania i przechylania szyby na narożniku bez zastosowania odpowiednich materiałów podkładowych. Kąt pęknięcia początkowego jak i kąty kolejnych pęknięć rozchodzą się promieniowo we wszystkich kierunkach. Początkowe miejsce pęknięcia jest łatwe do rozpoznania przez powstanie charakterystycznych uszkodzeń w formie muszelki, które tworzy się w miejscu przyłożenia działającej siły.

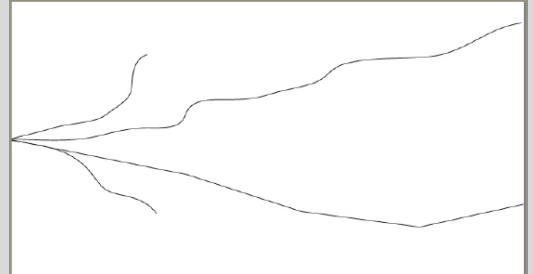
Punktowe przyłożenie siły na krawędzi szyby float

Nieprawidłowe zastosowanie podkładek dystansowych do szyb względnie zbyt duży nacisk podczas przykręcania listew przyszybowych mogą prowadzić do pęknięć pod wpływem zbyt wysokiej siły przyłożonej do krawędzi szyby. Kąt pęknięcia wejściowego jak i dalsze kąty kolejnych pęknięć rozchodzą się promieniowo we wszystkich kierunkach, przy czym przebiegają one prostoliniowo i z zakosami, rzadko dochodząc do krawędzi szyby. Uszkodzenia na krawędzi w formie muszelek zdarzają się sporadycznie. Jeśli już jednak wystąpią, to są niewielkie.

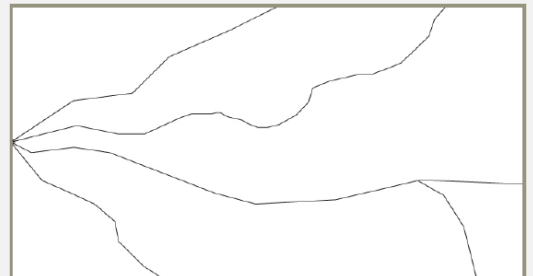
Punktowe przyłożenie siły na krawędzi szyby TVG

Podobnie jak w przypadku szkła float pęknięcie spowodowane jest przyłożeniem zbyt dużej siły na krawędzi szyby TVG przy nieodpowiednim montażu listwy przyszybowej. Kąt pęknięcia wejściowego jak i dalsze kąty kolejnych pęknięć rozchodzą się promieniowo we wszystkich kierunkach. Linie pęknięcia zawsze rozchodzą się aż do krawędzi szyby i rzadko rozchodzą się prostoliniowo.

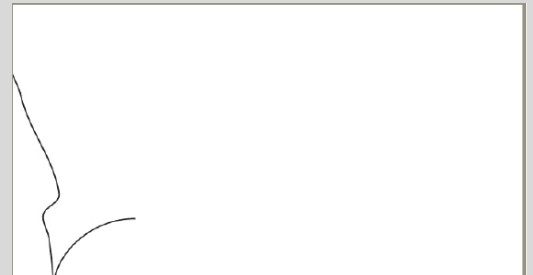
Pęknięcie na krawędzi wywołane wcześniejszym uderzeniem

Jeśli krawędź szyby była już wstępnie uszkodzona, może w kolejnym etapie dojść do pęknięcia pod wpływem wywołanego nacisku. Punkt wyjściowy jest łatwy do zlokalizowania. Kąt pęknięcia wejściowego jak i dalsze kąty kolejnych pęknięć rozchodzą się promieniowo we wszystkich kierunkach, zasadniczo prostoliniowo i raczej rzadko dochodzą do krawędzi.

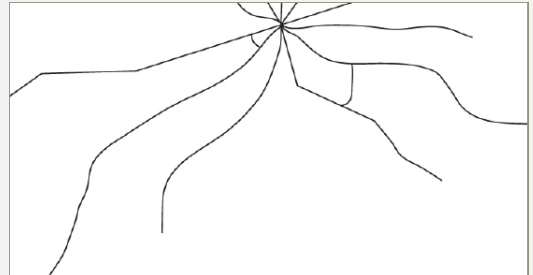
Pęknięcie w obszarze krawędzi szyby float oraz TVG

Uderzenia przy użyciu narzędzi w obszarze krawędzi szyby lub uderzenia bezpośrednio samej krawędzi, jak również uderzenia młotkiem podczas wbijania listwy przyszybowej mogą doprowadzić do pęknięcia w pobliżu krawędzi szyby. W przypadku szkła float, poczynając od centrum uderzenia pęknięcie rozchodzi się promieniowo, w sposób liniowy w kierunku kolejnej krawędzi szyby. W przypadku TVG pęknięcie przebiega w sposób meandryczny, w formie wijącej się rzeki i zawsze dociera do kolejnej krawędzi. W centrum pęknięcia mogą wystąpić ubytki szkła w formie muszelek.

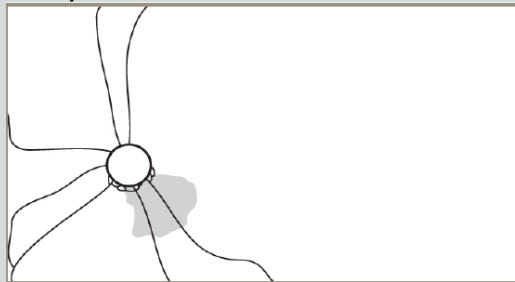
Pęknięcie przy mocowaniu punktowym szkła VSG złożonego z TVG (budowa zgodna z TRPV lub ogólnym wzgl. jednostkowym dopuszczeniem do zastosowania w budownictwie)

Zbyt mocno przykręcone do szkła elementy okuć w mocowaniu punktowym względnie nie przylegające dokładnie do powierzchni szkła, mogą doprowadzić do przekroczenia parametrów wytrzymałościowych szkła i w konsekwencji do pęknięcia. Tego rodzaju pęknięcie rozpoczyna się w miejscu gdzie nawiercony jest otwór w szybie pod okucie oraz tam gdzie znajduje się centrum największego naprężenia. Pęknięcie jest zakrzywione i prawie równoległe do krawędzi szkła. Często w pobliżu otworu powstają uszkodzenia w formie muszelek.

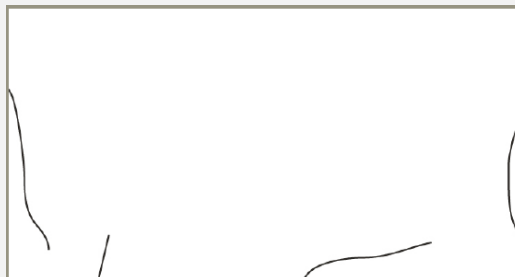
Pęknięcia wymuszone

Kierunki pęknięć w tego typu wymuszonych uszkodzeniach szkła zawsze zaczynają się od krawędzi, charakteryzują się krótkimi pęknięciami i mogą przebiegać we wszystkich kierunkach. Tego typu pęknięcia mogą powodować nieodpowiednio zastosowane podkładki do szklenia w przypadku bardzo ciężkich przeszkleń (np. wielkoformatowe 2-komorowe szyby zespolone). To samo dotyczy działania na szybę krótkotrwałych obciążeń dynamicznych lub długotrwałych obciążeń statycznych.

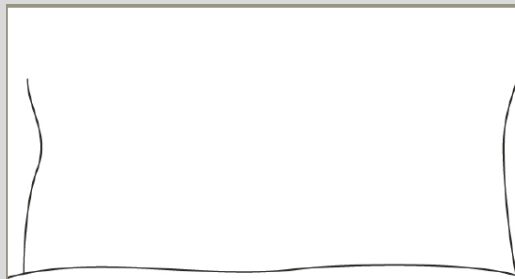
Pęknięcie w szybie laminowanej pod wpływem nacisku na krawędź

Pęknięcie na krawędzi pod wpływem nacisku w szkłe laminowanym występuje głównie w przypadku szyb montowanych pod kątem oraz bardzo ciężkich, jak również przy zbyt dużych obciążeniach występujących na krawędzi szyby względnie przy nadmiernym zaciskaniu krawędzi szyby. Ten rodzaj pęknięcia może występować szczególnie w szybach posiadających bardzo grube warstwy pomiędzy szybami, takich jak: żel ognioodporny, żywica, grube folie PVB lub inne podobne materiały, przez które przenikać może zimne powietrze. Pęknięcie rozpoczyna się często w narożniku szyby i biegnie równoległe wzdłuż krawędzi w kierunku innego najbliższego narożnika. Kąt pęknięcia wejściowego oraz kąty kolejnych pęknięć idących wzdłuż powierzchni różnią się w zależności od obciążenia.

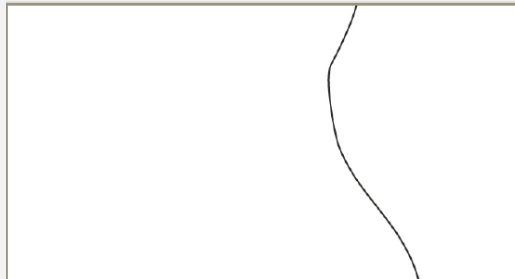
Pęknięcie tego typu jest lekko zafalowane, przechodzi prawie prosto bez dodatkowo odchodzących pęknięć i często przechodzące od krawędzi do krawędzi. Kąt pęknięcia wejściowego jak i dalsze kąty przejściowe na powierzchni są dowolne. Do takiego pęknięcia prowadzą niewystarczająco zwymiarowana grubość szyby, czy nieprawidłowo dobrane skrzydło okienne zbyt mocno zaciskające przeszklenie. Pęknięcie skrętne może również wynikać z ruchów w konstrukcji budynku, które powodują dodatkowe obciążenia kierowane na szybę.

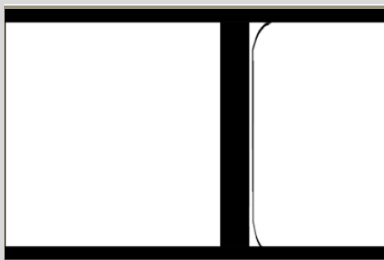
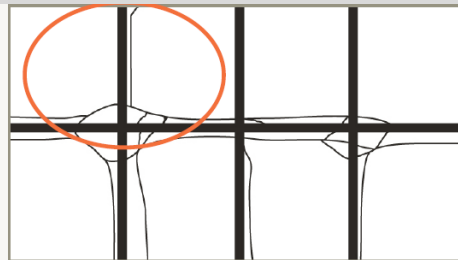
Pęknięcia w szybach ze szprosami

Pęknięcie tego rodzaju zawsze biegnie wzdłuż szprosu i przechodzi od jednej krawędzi szyby do drugiej. Kąt pęknięcia wejściowego oraz kąty kolejnych pęknięć na szybie mogą rozchodzić się we wszystkich kierunkach. Przyczyną pęknięcia w szybie ze szprosem może być zbyt mała przestrzeń między szybami, a także obciążenia związane z efektem podwójnej szyby w szybie zespolonej, tj. zmiany temperatury lub ciśnienia atmosferycznego powodują wzajemną zmianę położenia szyb. Inną przyczyną może być wyrzucenie szyby związane z procesem produkcyjnym. W szprosach krzyżowych także zbyt twarde łożki dystansowe do szprosów z uwzględnieniem wyżej opisanych warunków, mogą spowodować podobne pęknięcia szyby.

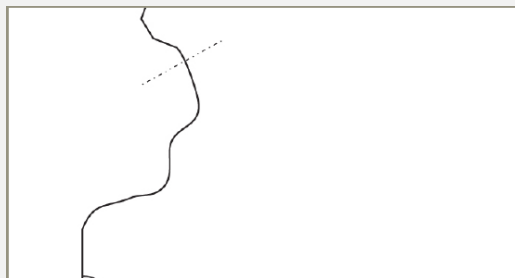
Pęknięcie hybrydowe

O pęknięciu hybrydowym mówimy gdy, gdy obciążenia termiczne i mechaniczne zachodzą na siebie, powodując przekroczenie wartości granicznych i w konsekwencji pęknięcie szkła.
